# RELATÓRIO DE INTERRUPÇÃO POR SITUAÇÃO DE EMERGÊNCIA

**Período do Evento: 01 a 03/02/2023**

Documento: RISE\_01 a 03\_FEVEREIRO\_2022

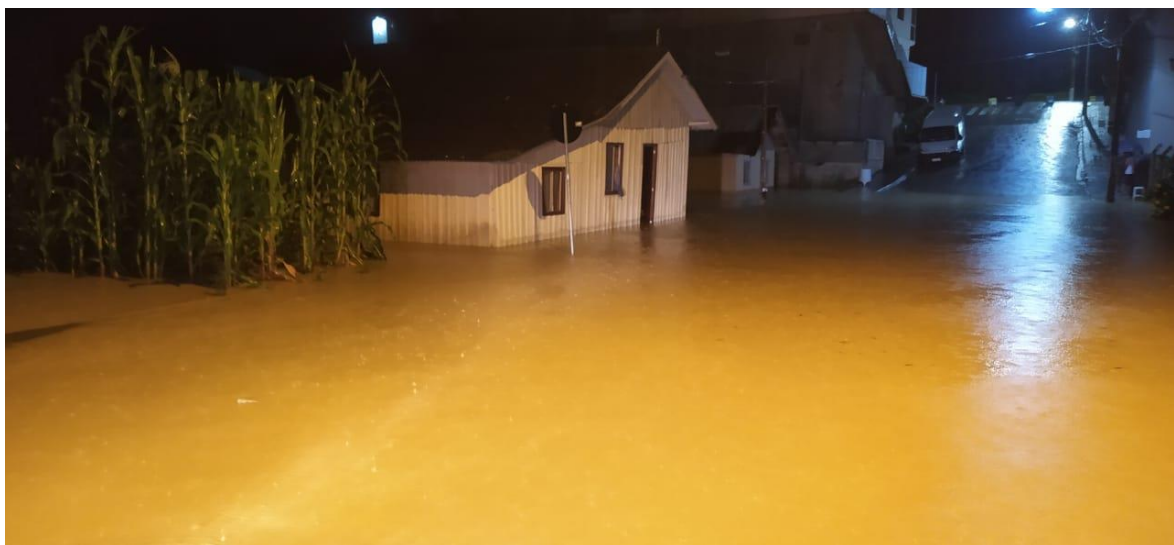
Imagens mostram estragos da chuva em Dona Emma – Bombeiros Voluntários de Presidente Getúlio / Divulgação / ND

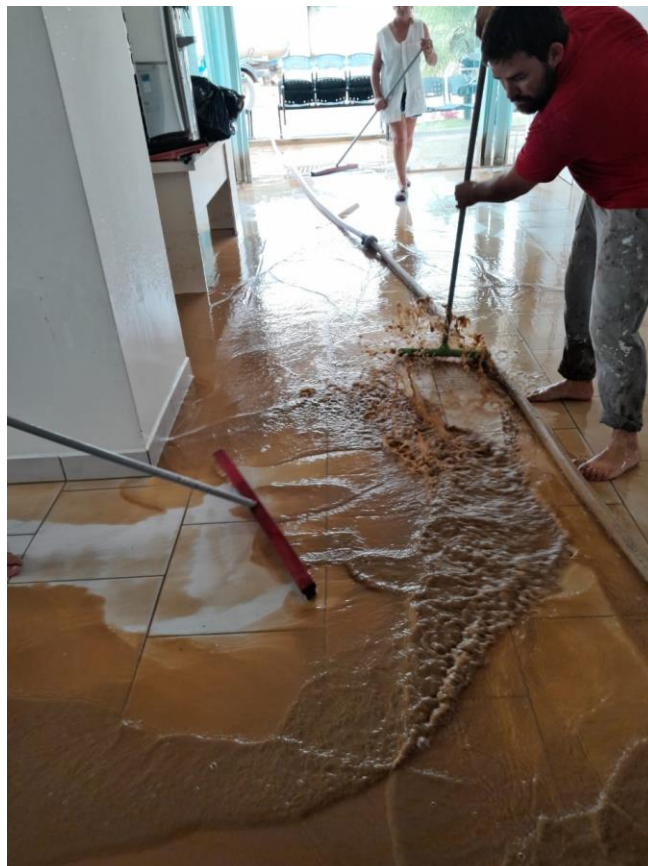
Posto de saúde na localidade Nova Esperança foi inundado por temporal – Prefeitura de Dona Emma /Redes Sociais/Divulgação/ND
