# **RELATÓRIO DE INTERRUPÇÃO POR SITUAÇÃO DE EMERGÊNCIA**

**Período do Evento: 11 e 12/10/2021**

Documento: RISE\_11 e 12\_OUTUBRO\_2021

**Celesc Distribuição S. A.**

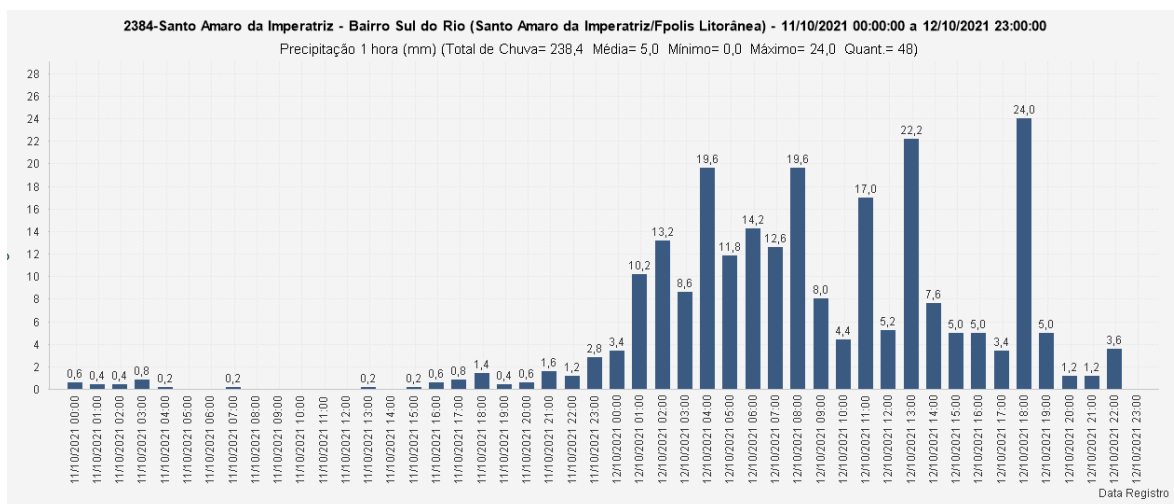
**Figura 4** – Distribuição de chuva horária no município de Santo Amaro da Imperatriz/SC, nos dias 11 e 12/10/2021. Fonte: Epagri/Ciram.

Nas Figuras 4 e 5, da distribuição horária da precipitação, observa-se que a chuva foi persistente em um prolongado período de horas consecutivas, acumulando elevados totais entre 1 e 3 dias, o que favorece a condição de alagamentos e deslizamentos de terra apresentados na Figura 2. Em Santo Amaro da Imperatriz/SC (Figura 4), que dista 7 km de Palhoça/SC, a maior parte da chuva ocorreu no dia 12/10/2021, com picos horários entre 20 e 25 mm. Em Tijucas/SC (Figura 5), que dista 48 km de Botuverá/SC, a maior parte da chuva ocorreu entre a noite do dia 11 e início da madrugada do dia 12/10/2021, com picos horários em torno de 10 mm.

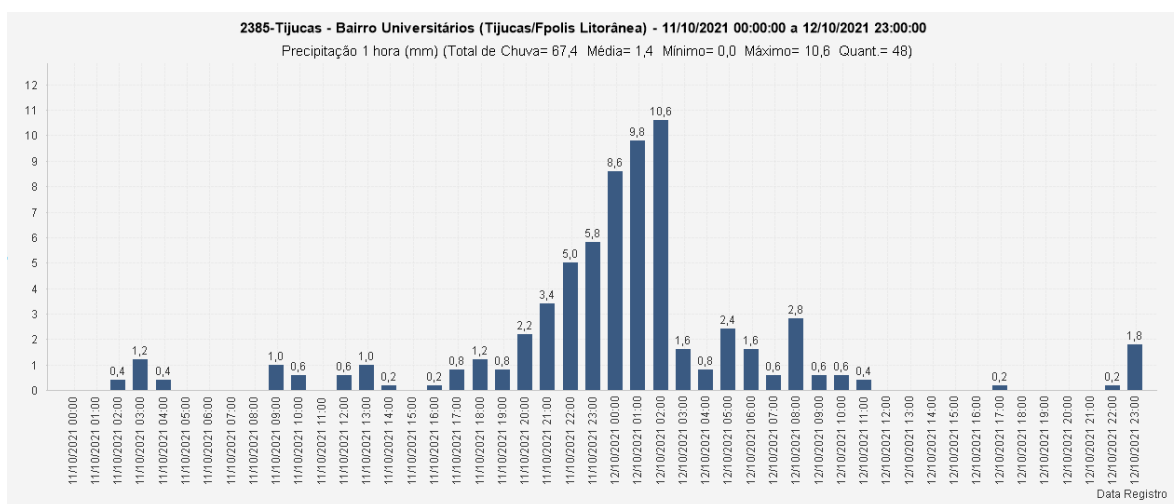
**Figura 5** – Distribuição de chuva horária no município de Tijucas/SC, nos dias 11 e 12/10/2021. Fonte: Epagri/Ciram.
