RELATÓRIO DE INTERRUPÇÃO POR SITUAÇÃO DE EMERGÊNCIA

Período do Evento: 19/09/2021

Documento: RISE_19_SETEMBRO_2021

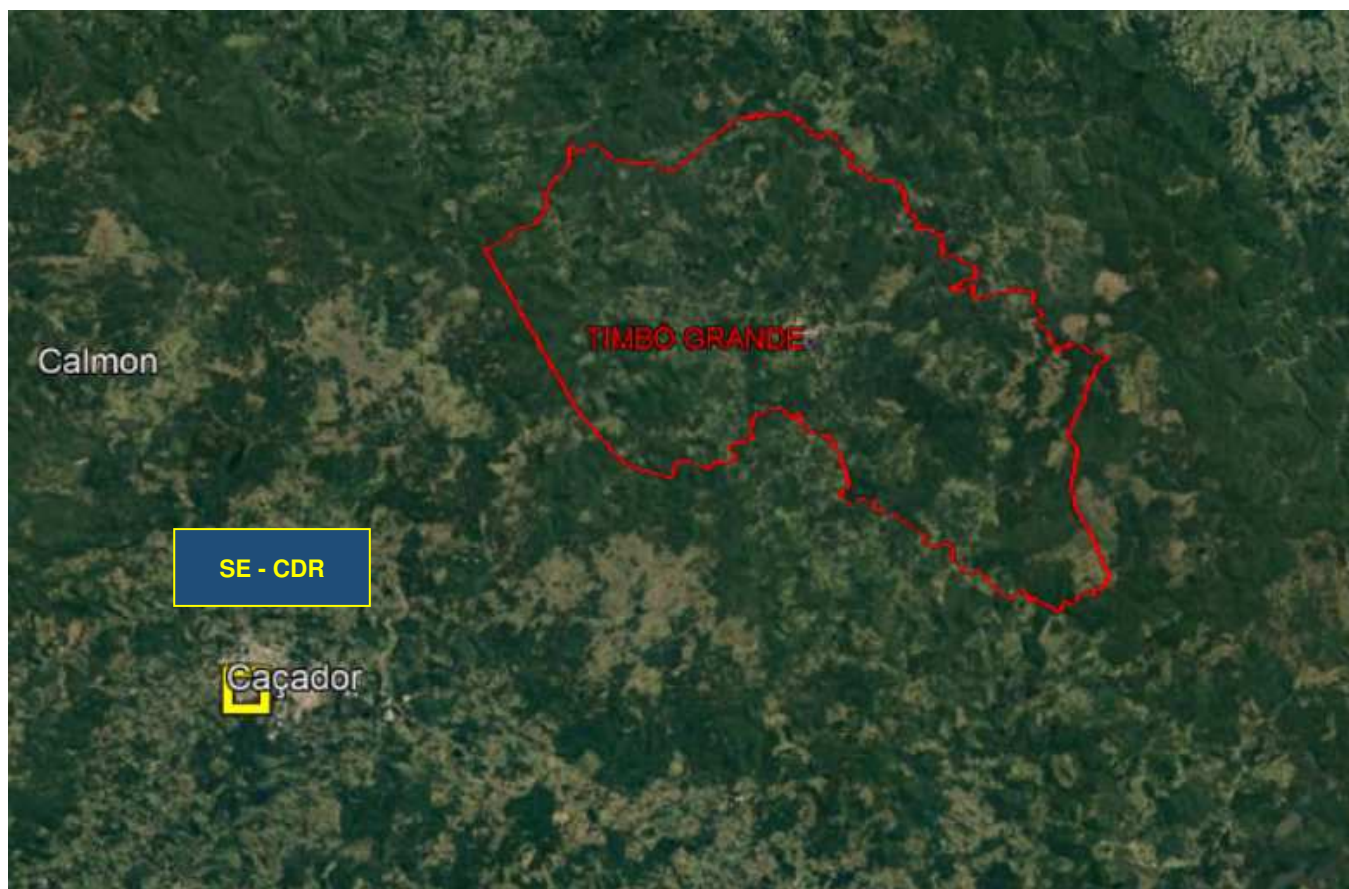
3.5. Mapa Geométrico e Diagrama Unifilar

A figura a baixo mostram as subestações afetadas pelo evento.

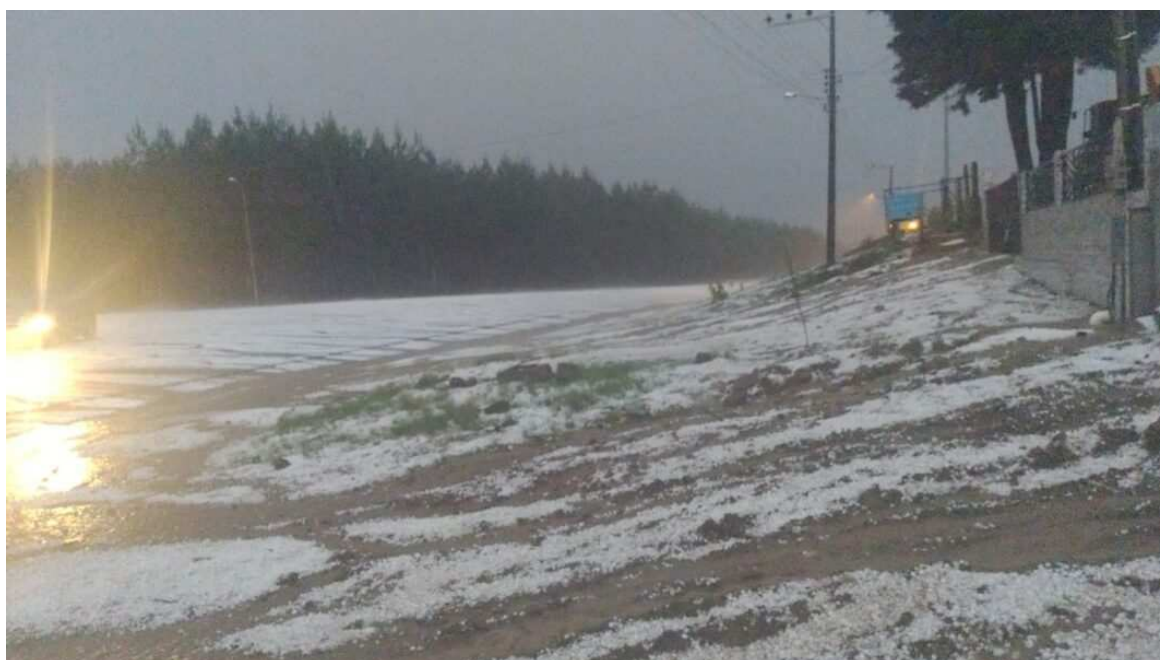
Há registro de casas destelhadas

Um forte temporal atingiu o município de Timbó Grande no final da tarde deste domingo, 19, por volta das 18h30. Segundo o site Caçador online, ainda não se tem informações sobre o interior, mas na cidade o granizo causou prejuízos nas residências, principalmente naquelas cobertas com telhas mais finas, de 4 mm.

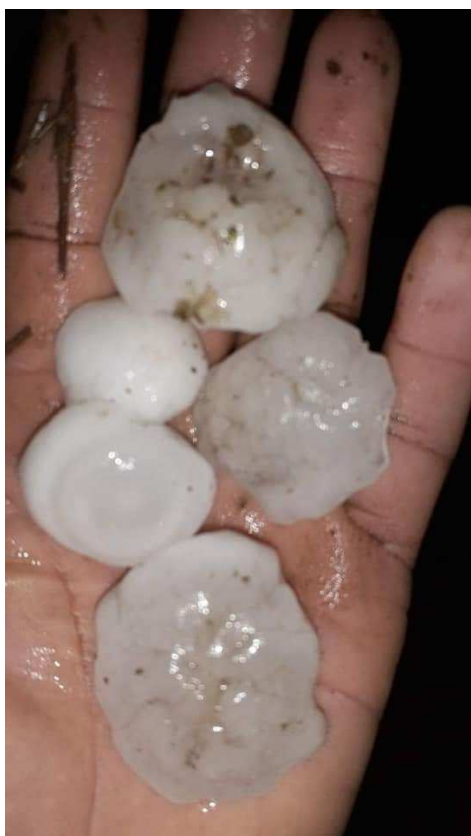
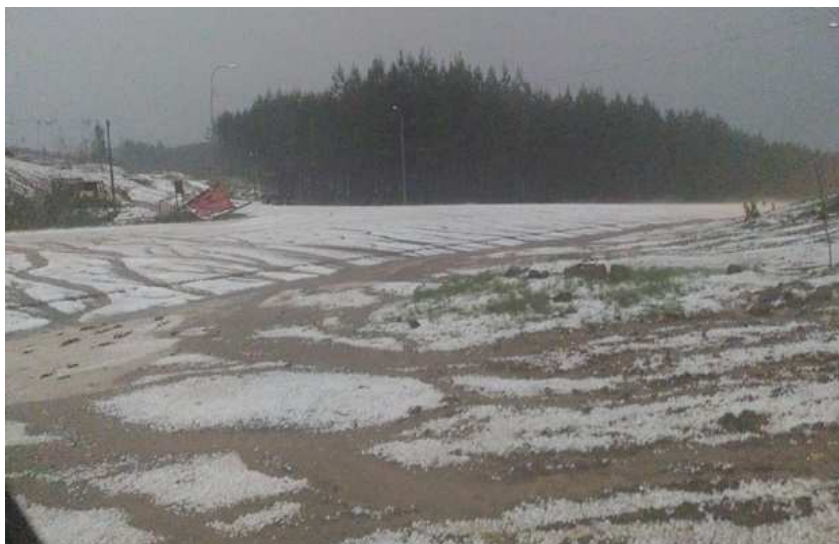
Fotos mostram cenário em Timbó Grande/ Reprodução

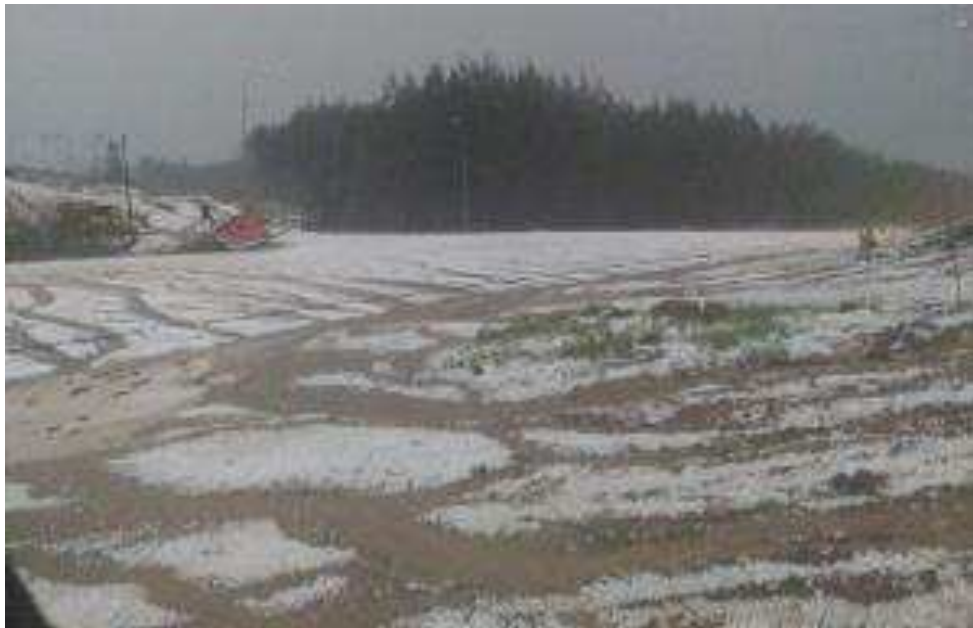
Foto 1: granizo em Timbó Grande no dia 19/09/2021. Fonte: Caçador Online.
